### Identificación de los aspectos que quieren modificar

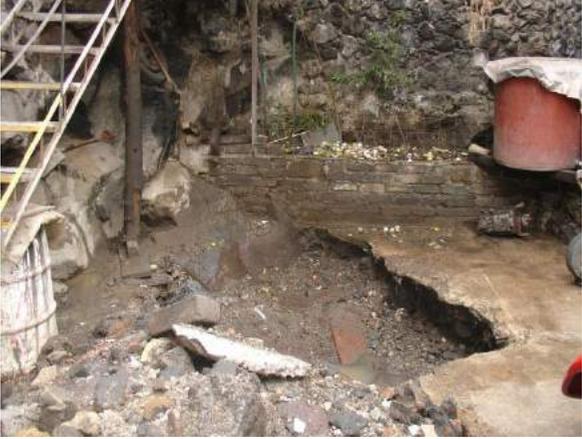
<p>Excavación para colocar cisterna. El drenaje sanitario no está conectado a la red general. Este pozo se llena de agua negra que además de contaminar el subsuelo, es un foco de infección dentro de la casa.</p>	<p>Hacer cepa para recibir tubo de drenaje y conectarlo a la red general. Terminar excavación y colocar cisterna y conectar a la red general.</p>	<p>Fontanero y albañil.</p>

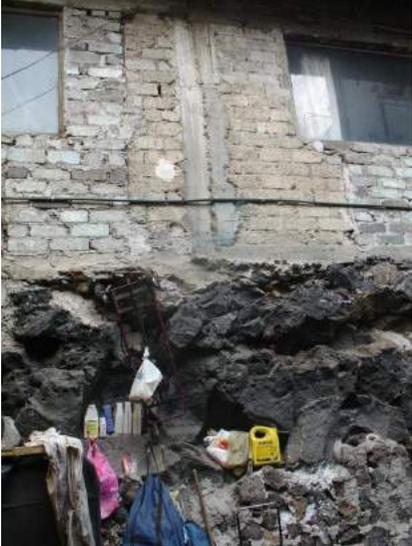
<p>La casa carece de cimentación. Cuando se realizó la excavación del área de la cochera, se debilitó, aún más la estructura.</p>	<p>Abrir columnas y zapatas para continuar la estructura actual, hasta el subsuelo.</p>	<p>Ingeniero civil y albañiles.</p>

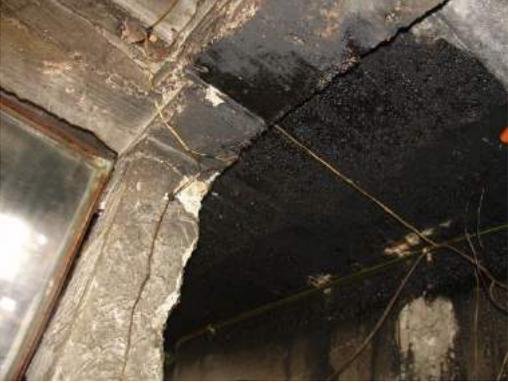
<p>La losa del entrepiso del 1er nivel, muestra señales de incendio y/o problemas con fuego. This was from a wood burning boiler that they used to have in this part. (PMW EJ 6/29)</p>	<p>Para que la losa pueda recibir enjarre y pintura, deberán de ser raspadas, y colocar malla que amarre el material nuevo.</p>	<p>Albañil</p>

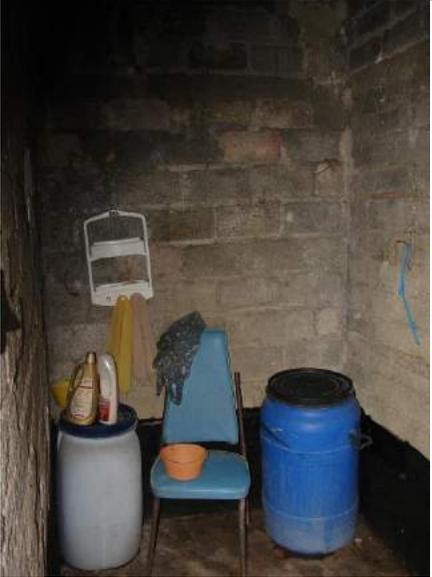
<p>La regadera y el w.c. no tienen ventilación e iluminación natural, puertas para otorgar privacidad.</p>	<p>Realizar la instalación de agua potable y drenaje. Colocar puertas para otorgar privacidad. Buscar ventilación e iluminación natural, o bien colocar extractores para evitar malos olores.</p>	<p>Albañil</p>

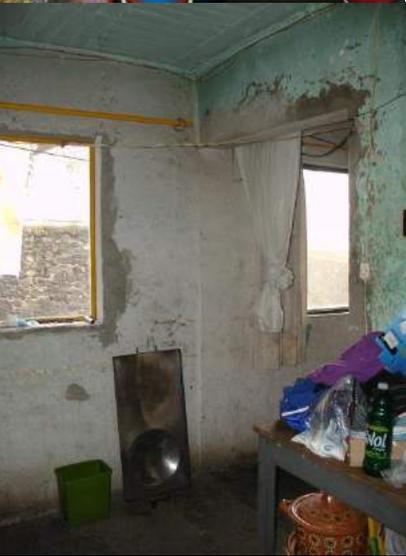
<p>No cuenta con ventilación natural.</p>	<p>Quitar los vidrios fijos, y colocar herrería que permita cerrar y abrir ventanas, para que exista corriente de aire.</p>	<p>Herrero</p>

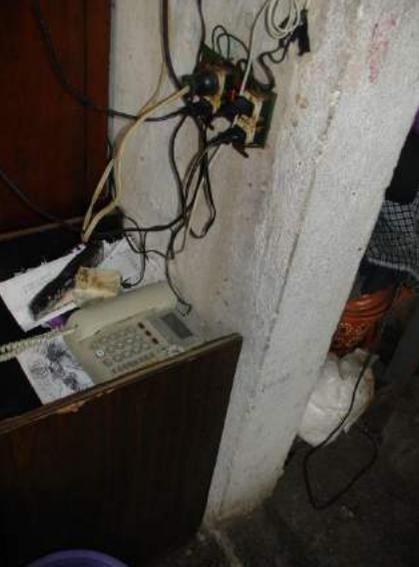
<p>Instalación eléctrica, en malas condiciones y expuesta.</p>	<p>Ranurar y colocar poliducto que reciba cableado nuevo eléctrico, de manera que no quede expuesto y así se eviten futuros cortos circuitos.</p>	<p>Albañil y electricista.</p>

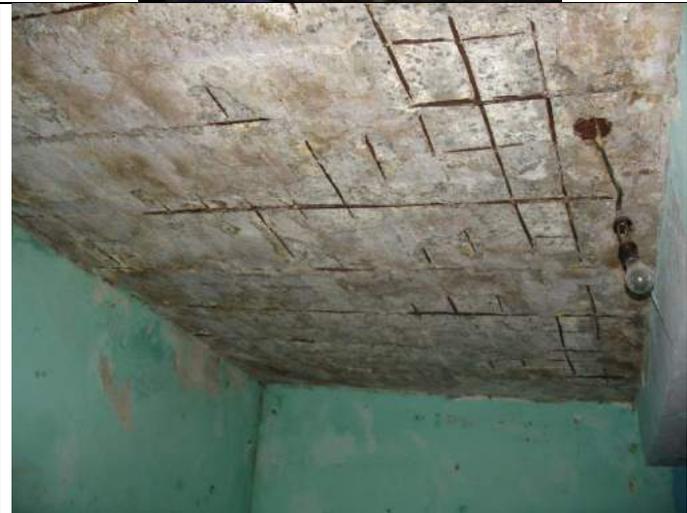
<p>La losa de azotea esta "colgada", es decir, presenta fallas estructurales graves, además de humedades.</p>	<p>Esta losa no se puede reparar, es necesario demolerla y colar una nueva. La nueva losa, debe tener la trabe en sentido contrario a la actual.</p>	<p>Ingeniero Civil, albañil</p>

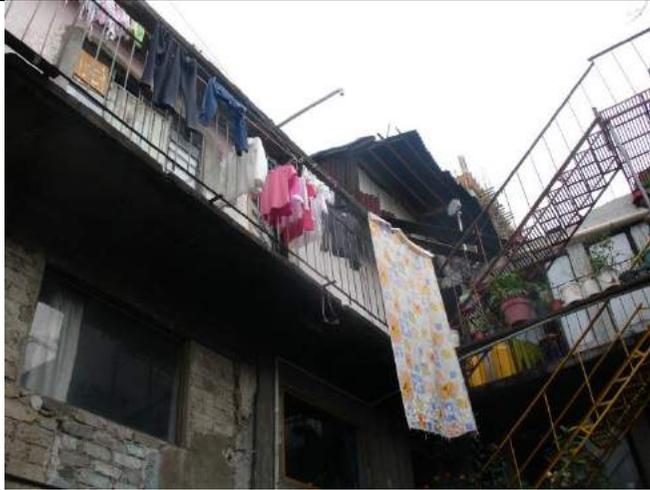
1.- El barandal en el 3er piso, presenta una separación entre la losa de concreto y el perfil que lo sostiene, además de que la separación entre barrotes es mayor a 10 cm. Es un barandal inseguro, por su instalación y además porque vive una familia con una niña pequeña que puede sufrir accidentes.

2.- Las escaleras al igual que el barandal, no se han fijado de la mejor manera, y las convierte en inseguras para circular, se encuentran con poca protección y sensibles al movimiento.

Hay que soldar perfiles para disminuir el espacio entre los barrotes. Fijar bien en las losas las escaleras, una vez que las losas de concreto sean reparadas.

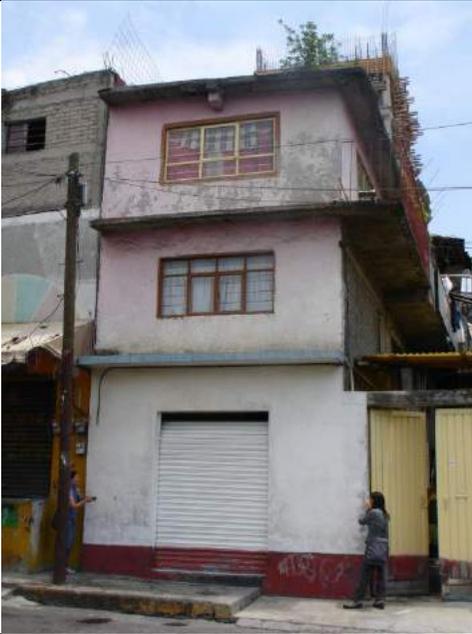
El barandal del 3er nivel, en la fachada, no da la vuelta completa por la marquesina. Queda un espacio en el pasillo superior que lo vuelve peligroso, ya que se puede ingresar a la fachada desde ese espacio.

Fijar bien el barandal y cerrar la herrería en este punto para evitar accidentes.
